Björkvallen Latorp, nedre plan

Slutredovisning avhjälpandeåtgärd

Författare: Elin Hedqvist
Beställare: Brogrund Mark AB
Konsultbolag: Structor Miljöteknik AB
Uppdragsnamn: Björkvallen rödfyr, slutredovisning
Uppdragsnummer: 6224-079
Datum: 2020-10-13
Uppdragsledare: Ola Westman
Handläggare/utredare: Elin Hedqvist
Granskare: Ingvar Eriksson

Status: Slutrapport

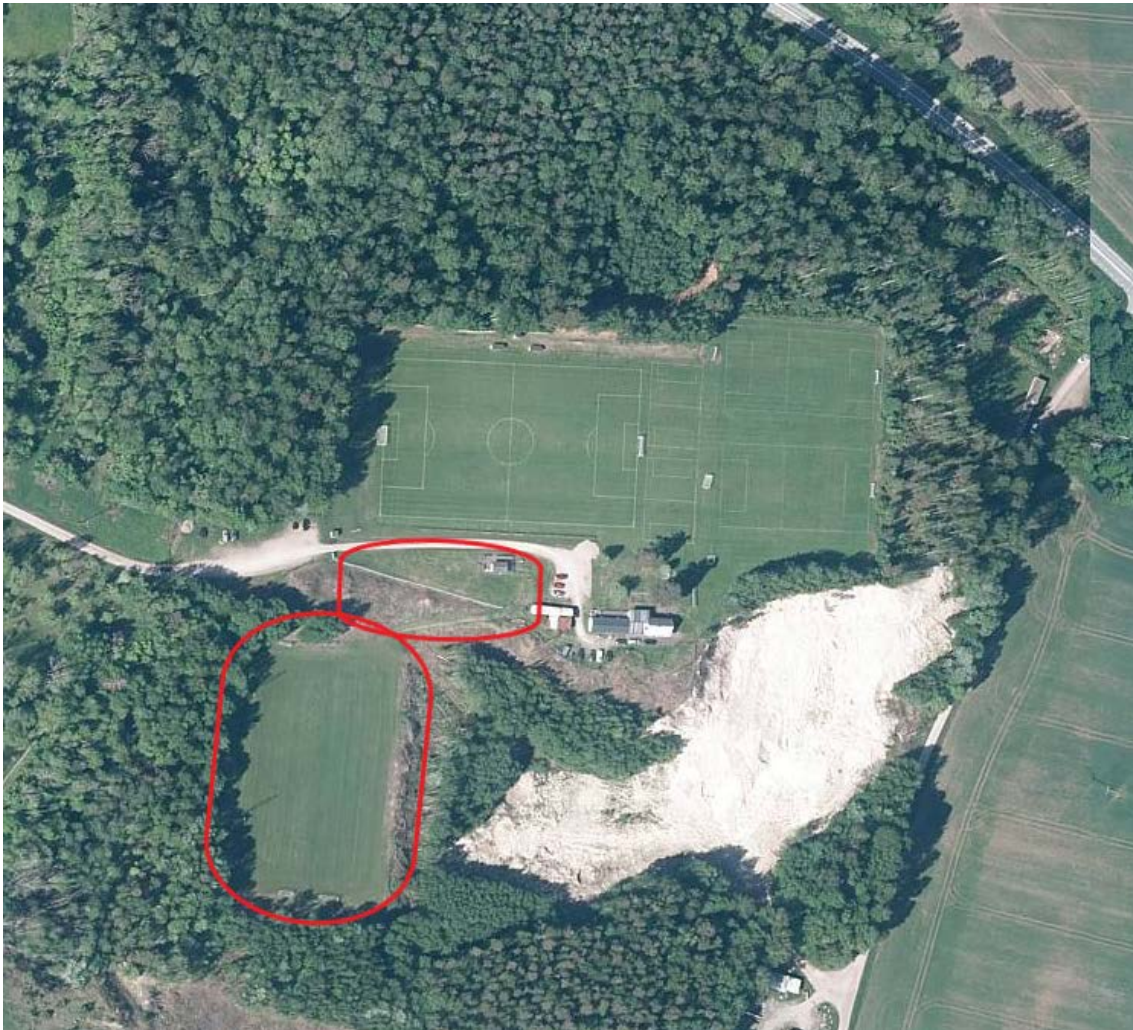
Figur 3.1. Flygfoto över Björkvallen (Eniro). Den södra fotbollsplanen och slänten är översiktligt markerade i rött.

Det aktuella området är beläget vid Björkvallen i Latorp, ca 15 km väster om Örebro. Området utgörs av fotbollsplaner som omges av skogspartier och en grustäkt, se figur 3.1. Det område som genomförd åtgärd avser är den södra fotbollsplanen, samt slänten direkt norr om denna. Den södra fotbollsplanens area uppgår till 600 m².

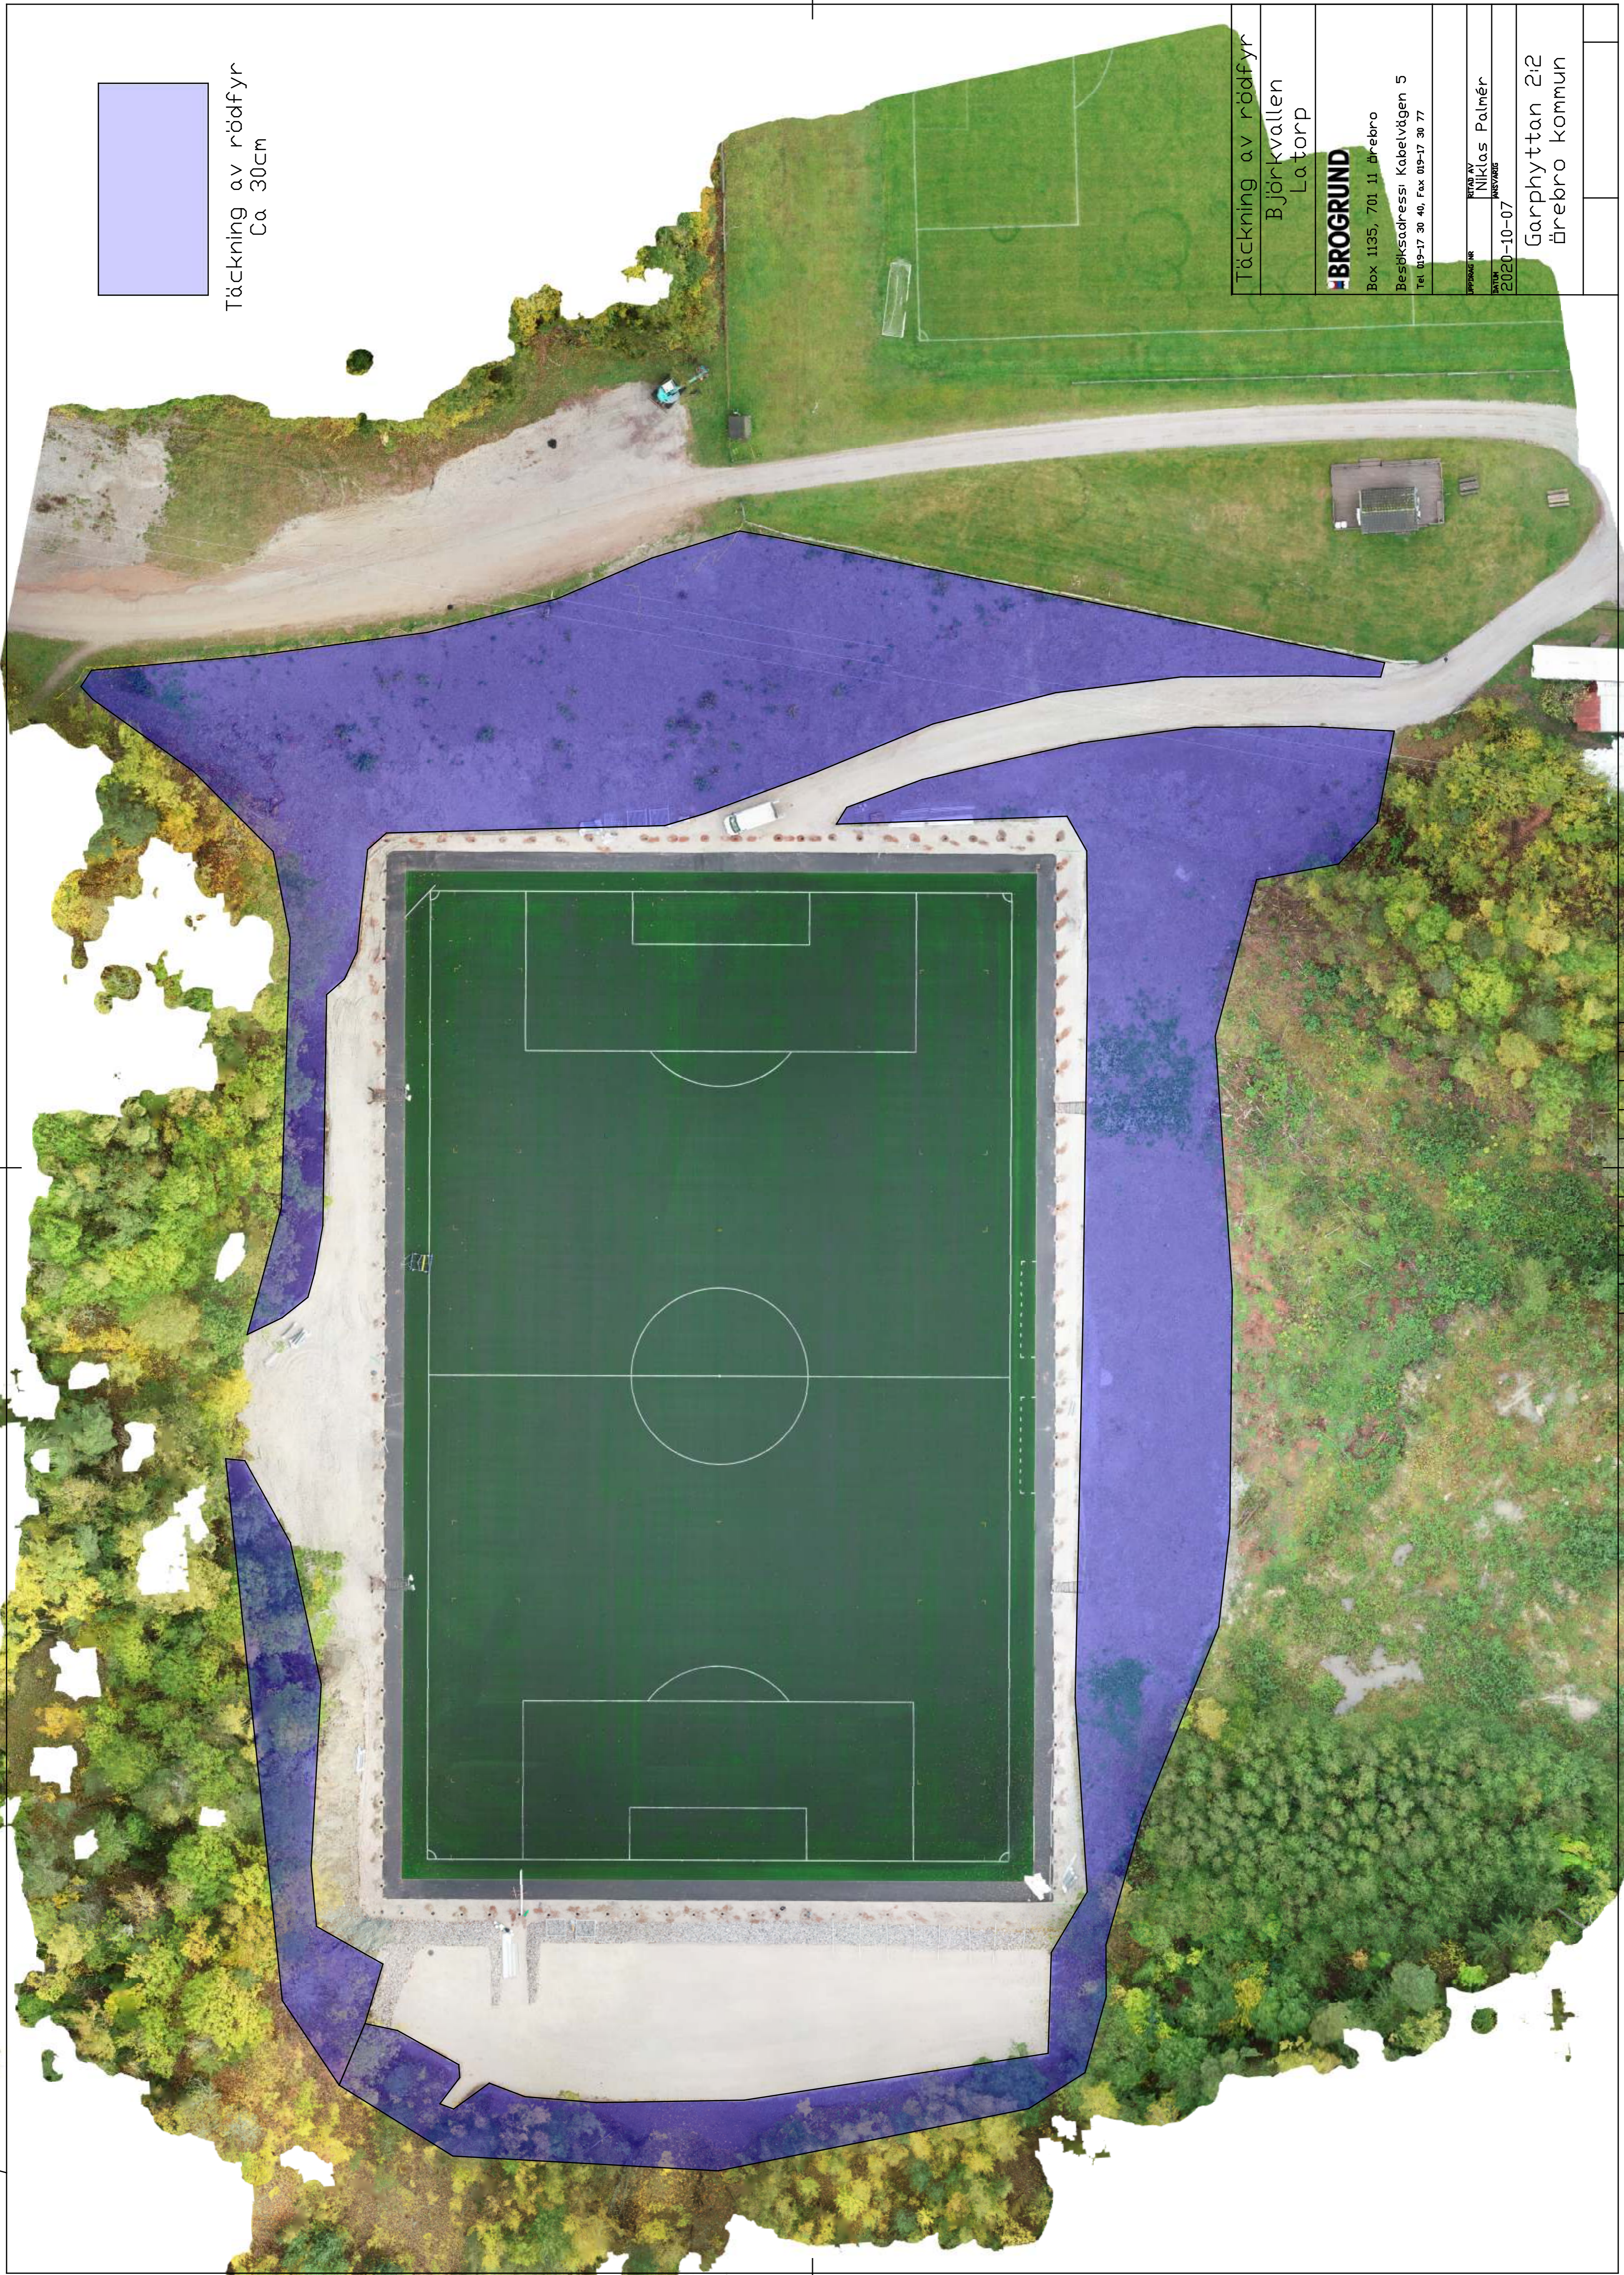
BIL 2 TÄCKNING AV RÖDFYR

Täckning av rödfyr
Ca 30cm

Täckning av rödfyr	
Björkullen Latorp	
BROGRUND	
Box 1135, 701 11 Ärebro	
Besöksadress: Kabelvägen 5	
Tel. 019-17 30 40, Fax 019-17 30 77	
PROJEKT NR	2020-10-07
ANSVARIG	Niklas Palmér
Garphyttan 2:2 Ärebro kommun

Schaktarbeten har genomförts i enlighet med upprättad anmälan. Schakt har genomförts ned till ett djup av ca 5 centimeter inom den södra planen, därefter har bergmaterial tillförts som konstgräsplanen anlagts ovan. Det material som skrapats av den tidigare planen placerades i slänten och har täckts över av 950 m³ KM-massor från fastigheten Piloten 3 i Örebro. Se bilaga 2 för en kartbild över täckningen samt ritning över konstgräsplanen.

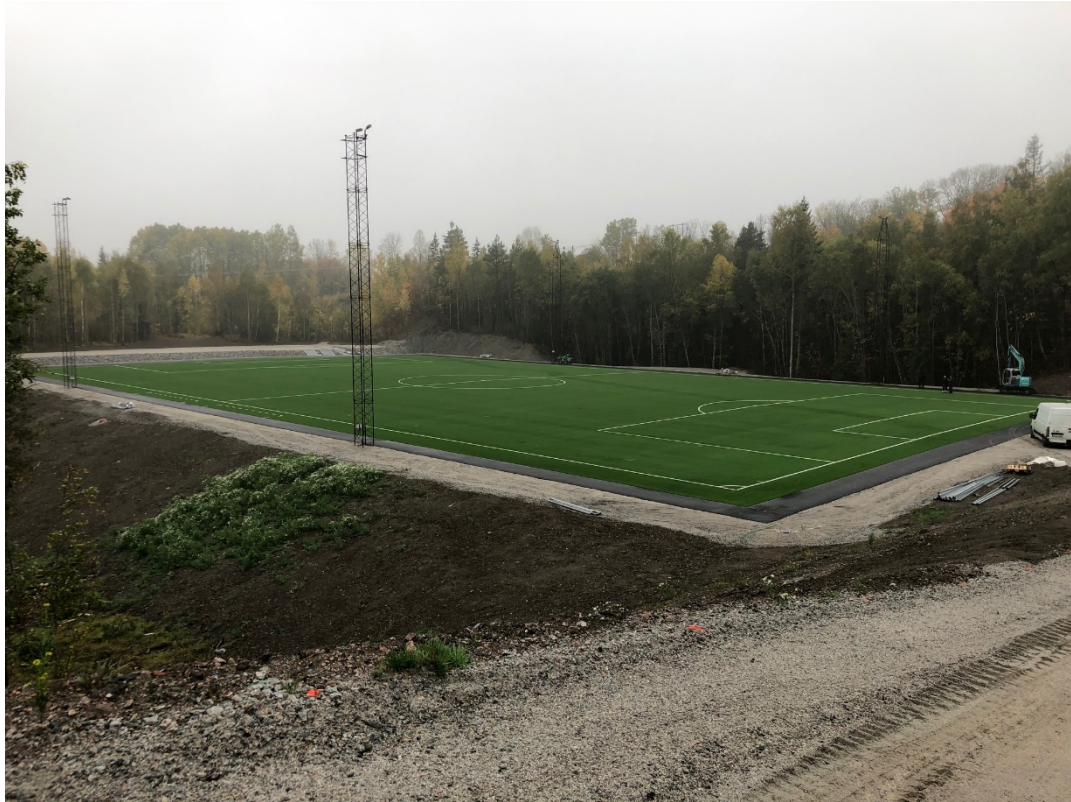
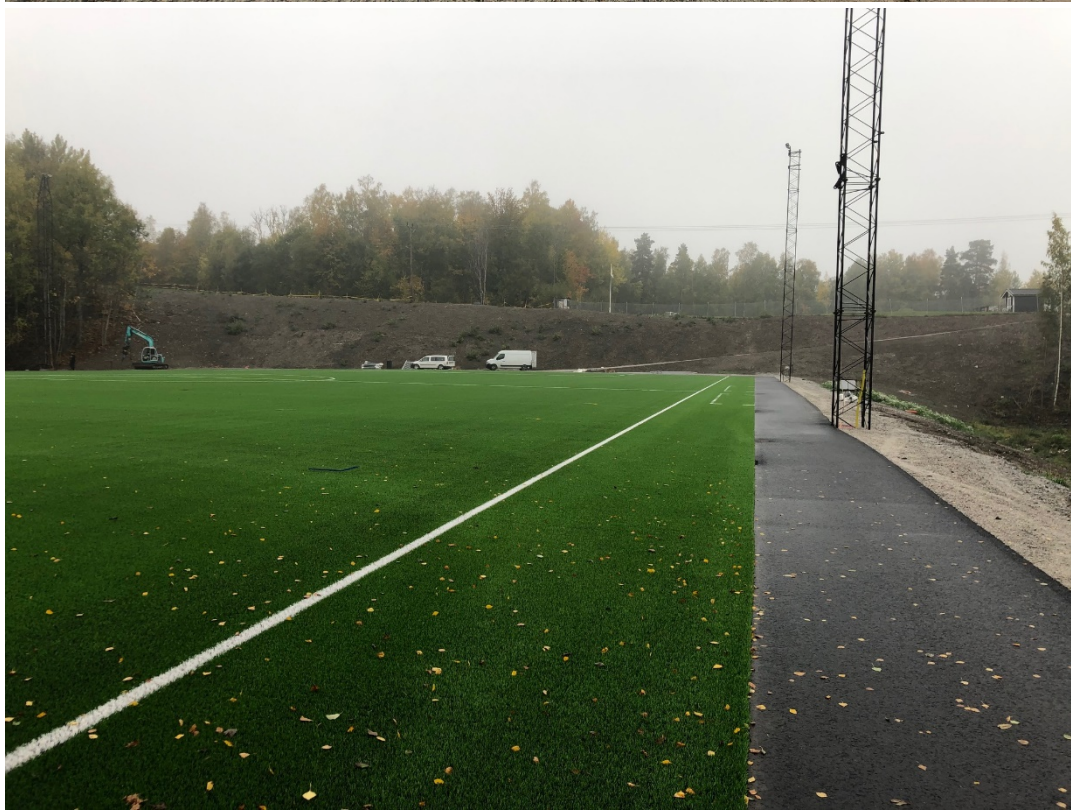
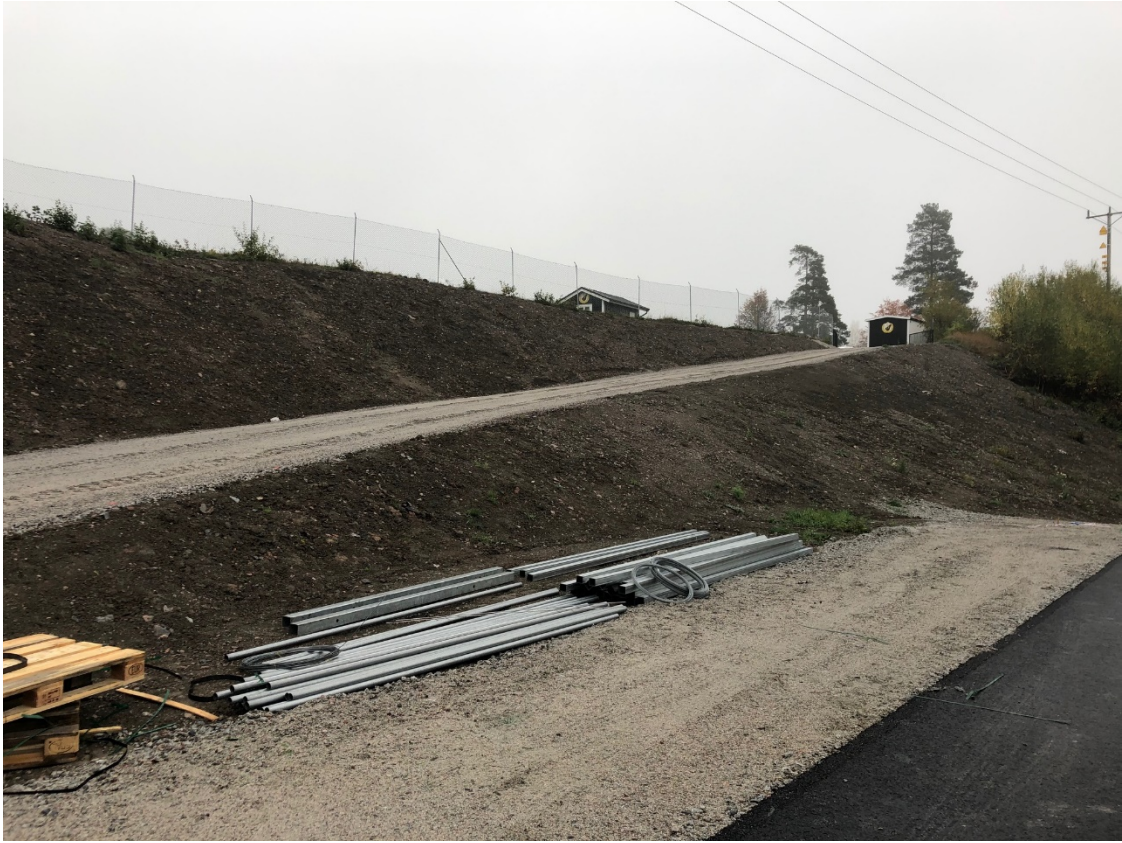
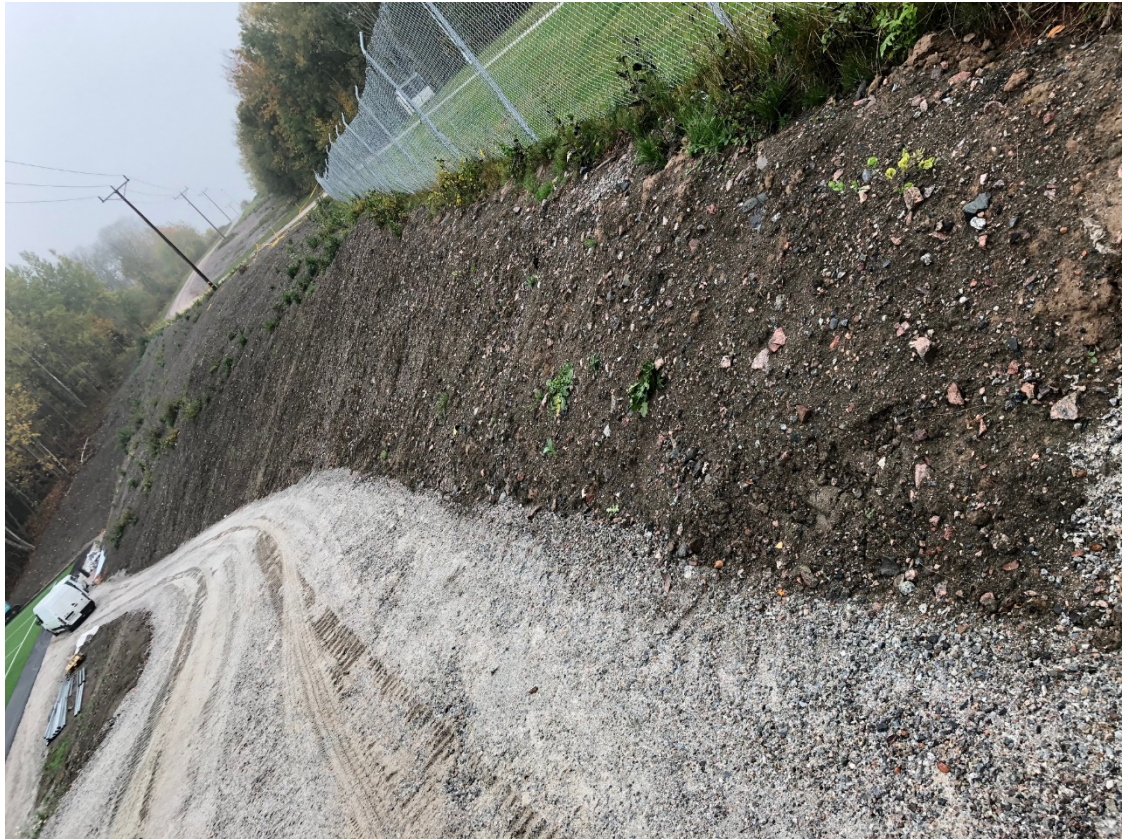
BIL 3 BILDBILAGA

Baserat på genomförd okulär miljökontroll har samtlig rödfyr inom den nedre planen samt slänten täckts över, se bilaga 3 för fotodokumentation.

En okulär miljökontroll har genomförts den 6 oktober, när samtliga anläggningsarbeten färdigställts. Den nedre fotbollsplanen och slänten har fotograferats för att dokumentera att rödfyr har täckts över.
