KLUBBHUS OCH UTVECKLING SÄTILA SK FÖRSTUDIE

2025-01-17
Sätilla SK

Uppdragsnummer: 2339

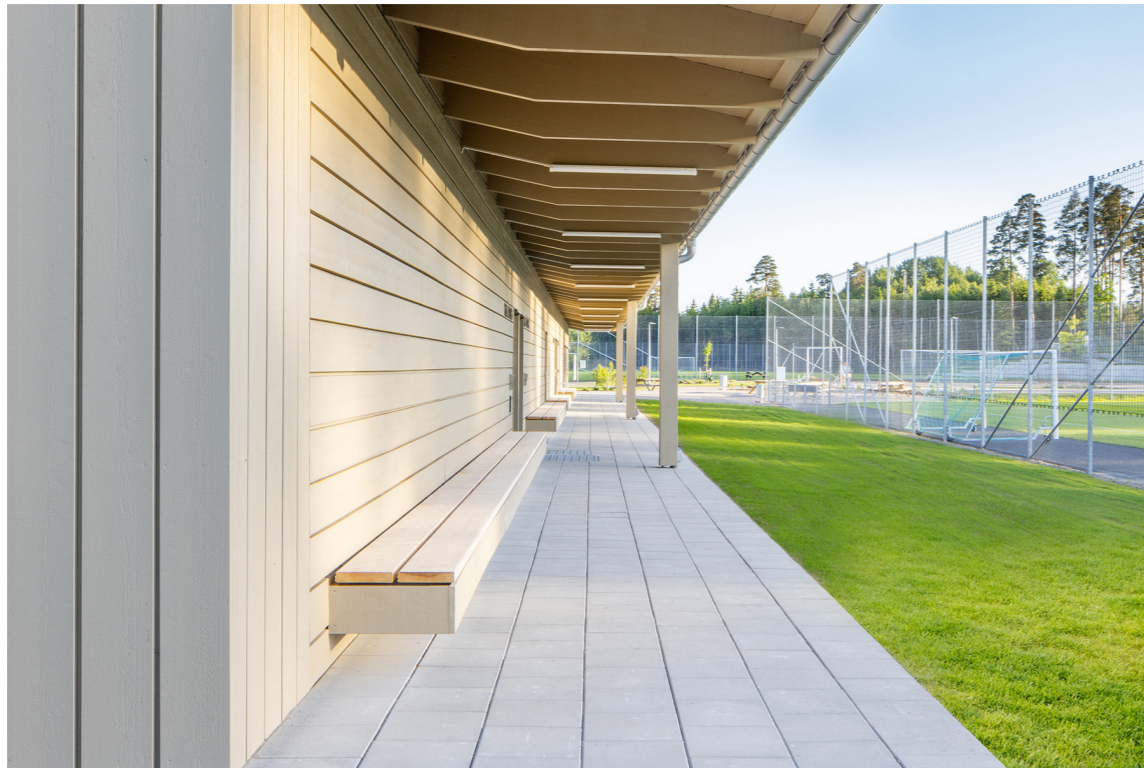
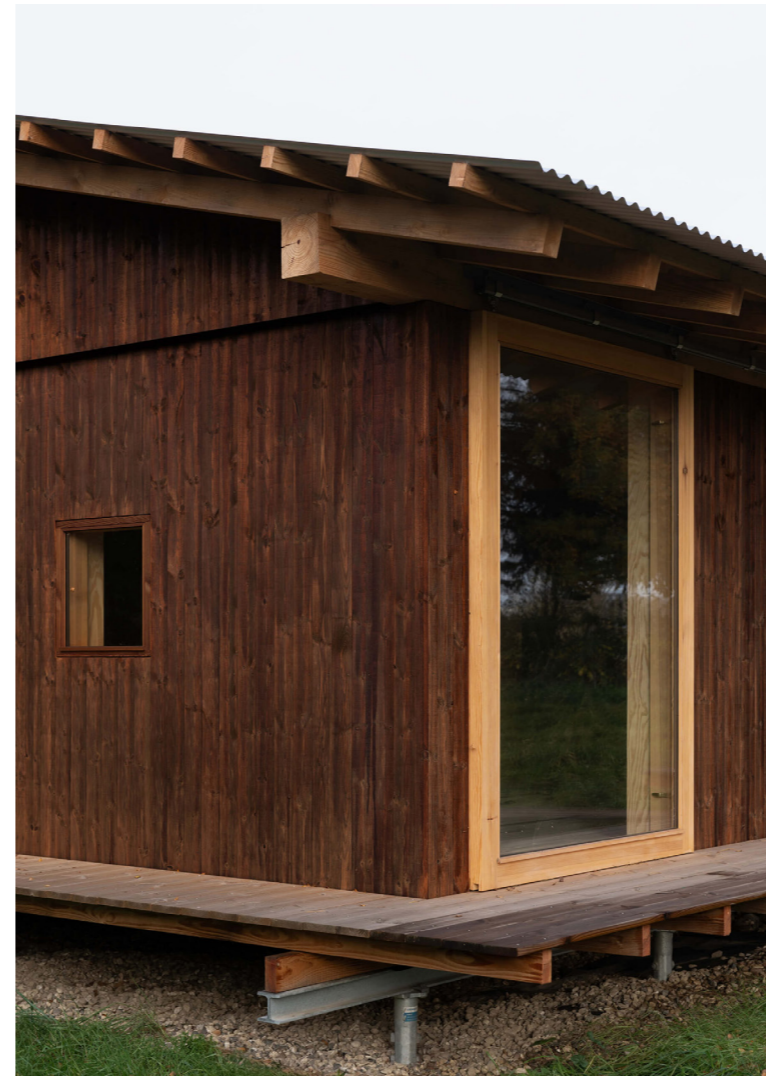
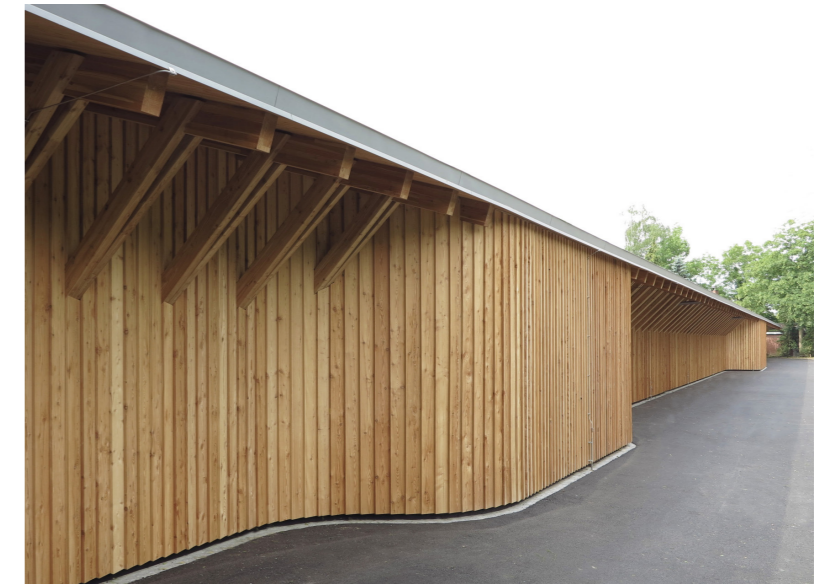
Naturbad, Riehen
Byggnad som avgränsande volym i områdesperimeter.
Omhändertagande av zon intill byggnad utanför området.

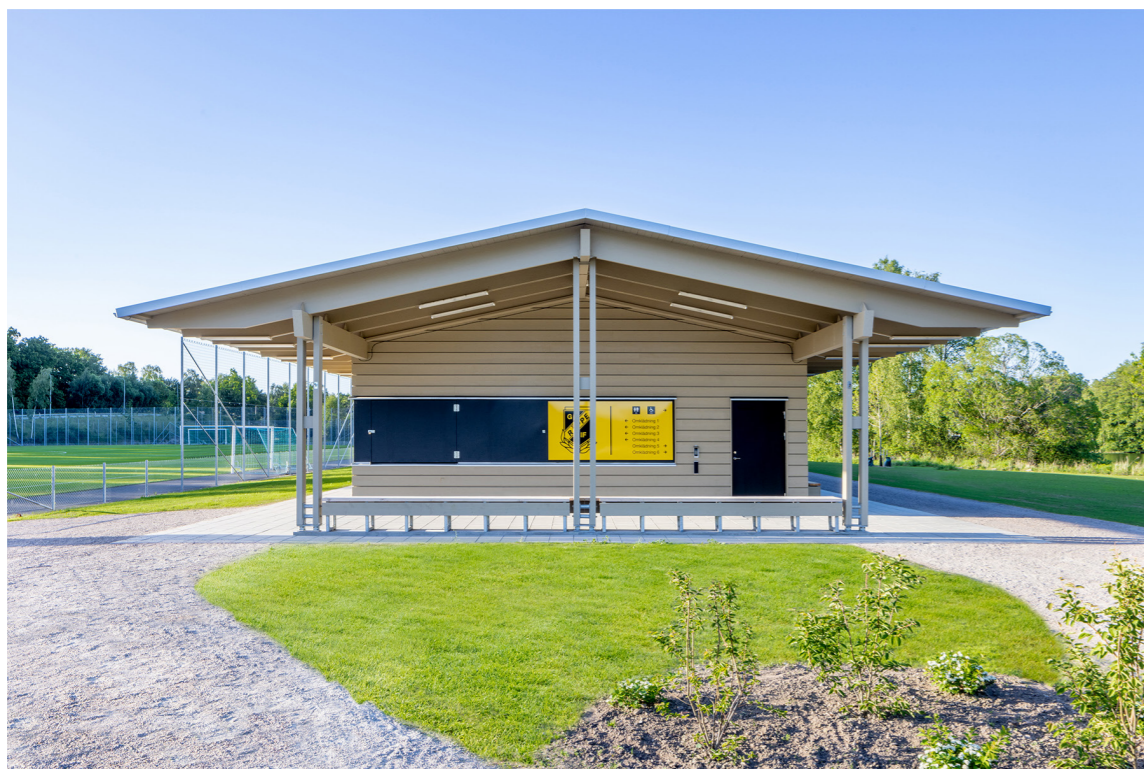
Sommarhus i Norge
Träarkitektur, enkel volym och enkla men omhändertagna detaljer som tål slitage och är enkla att underhålla.

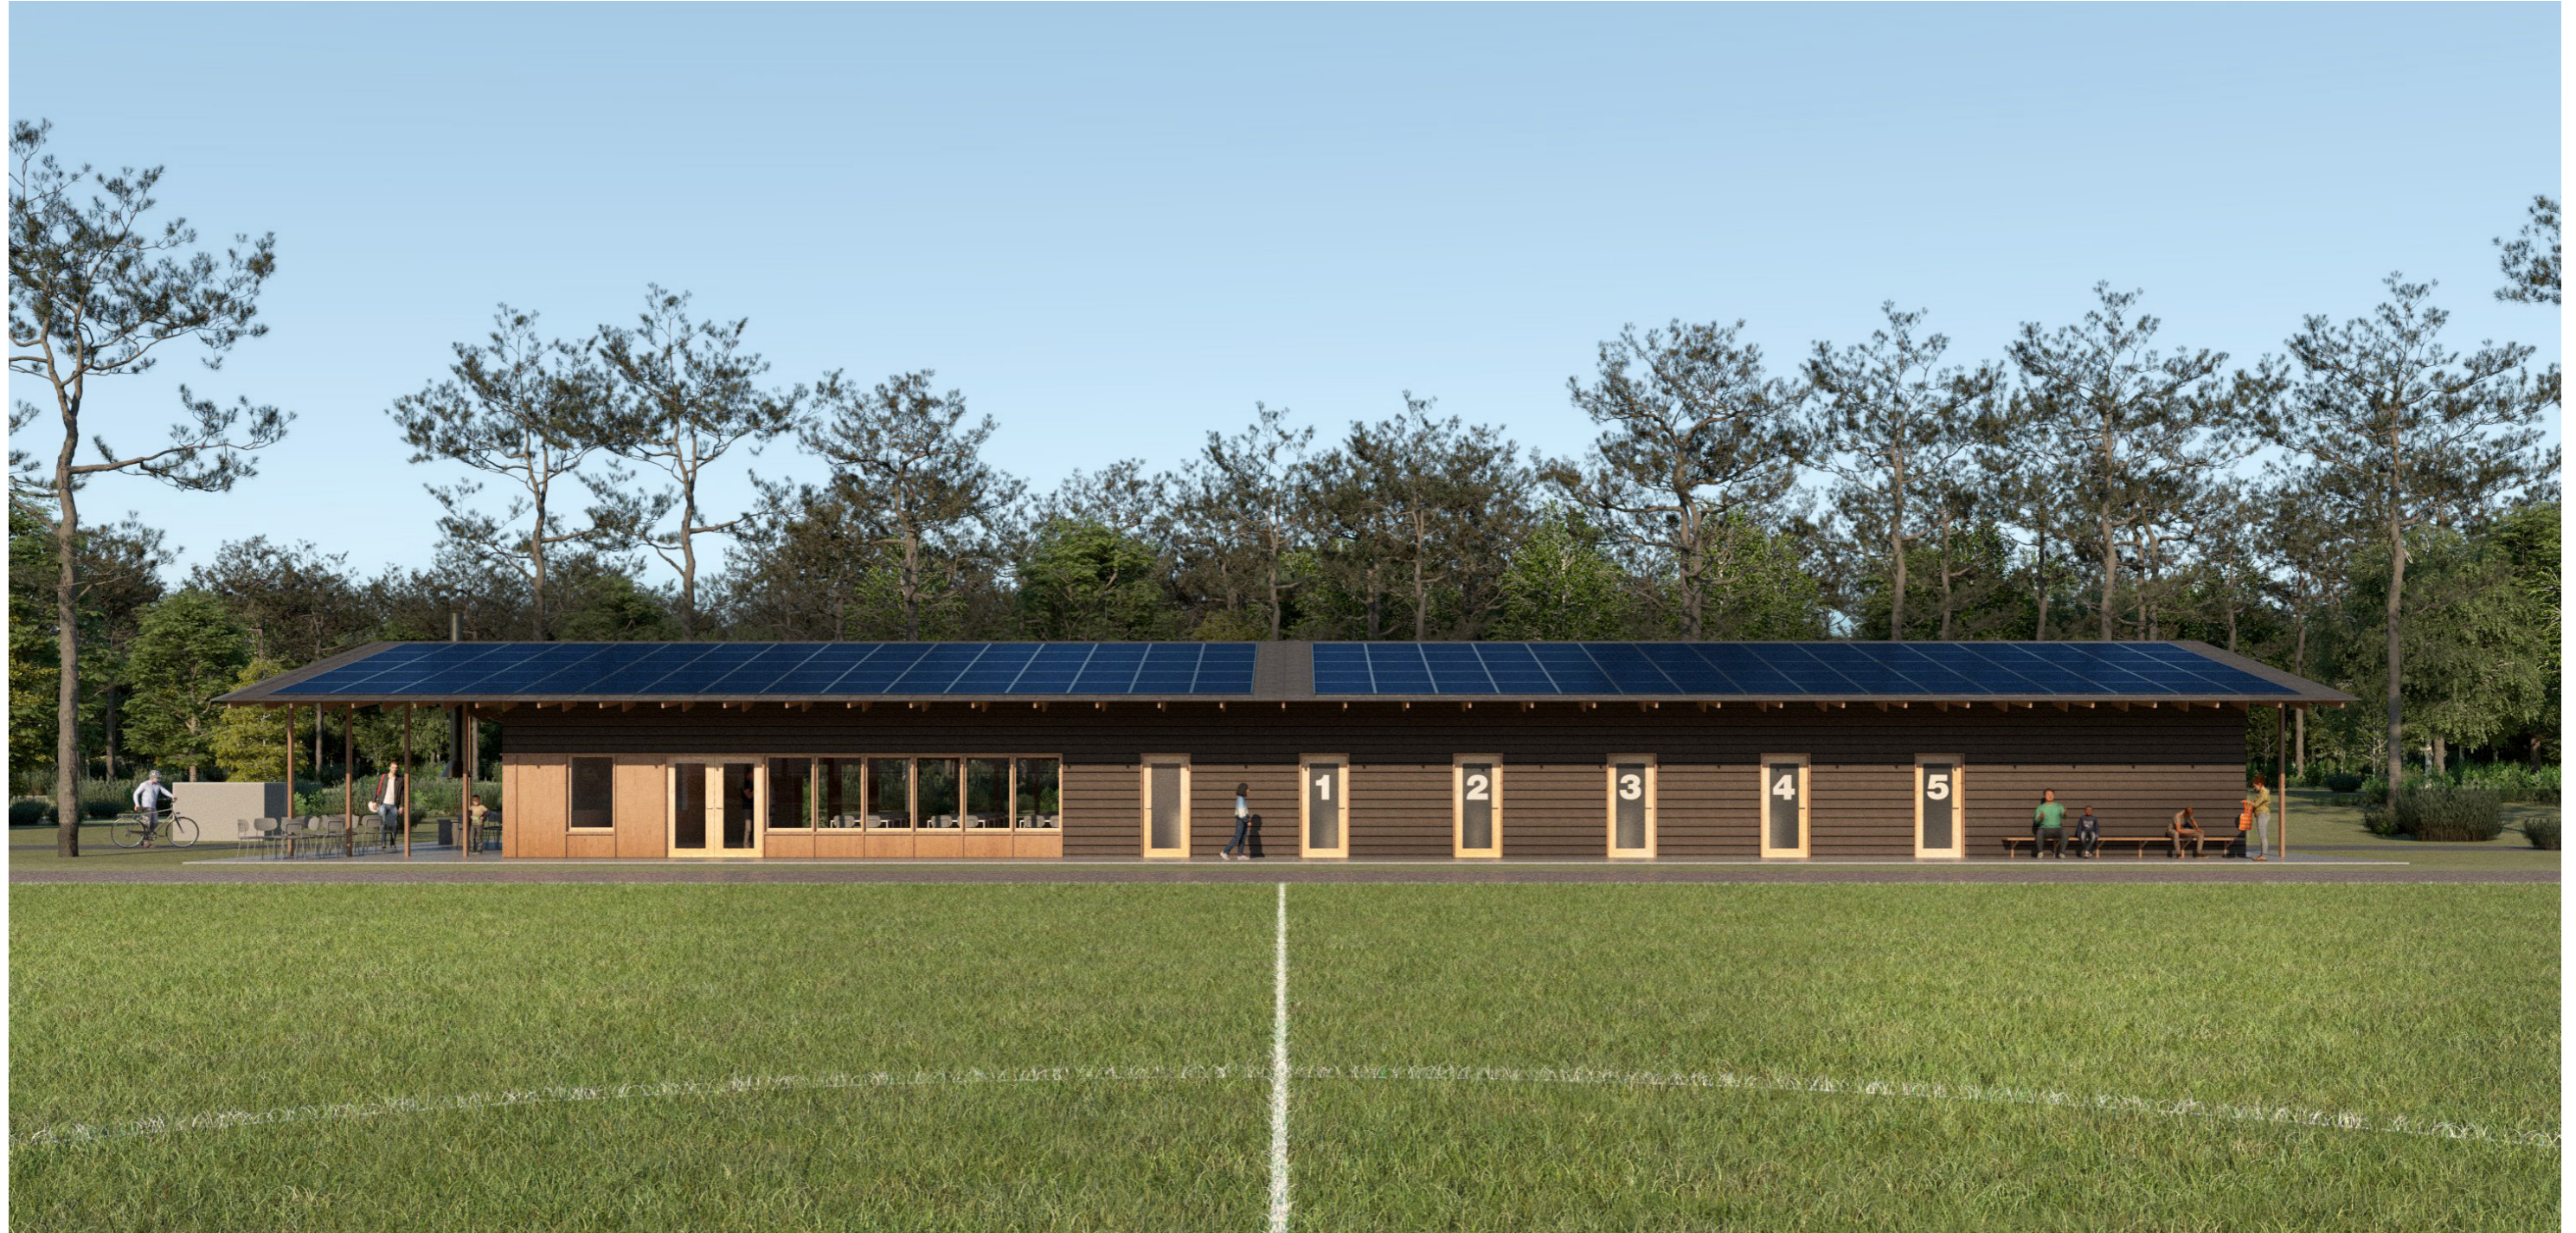
Vy av ny klubbstuga sett från fotbollsplanen. Servering och gemensamma delar vetter mot sydväst. De långa takutsprången ger möjlighet att låta entrézonen mot omklädningsrum fungera både som regnskyddad passage och informell åskådarplats.

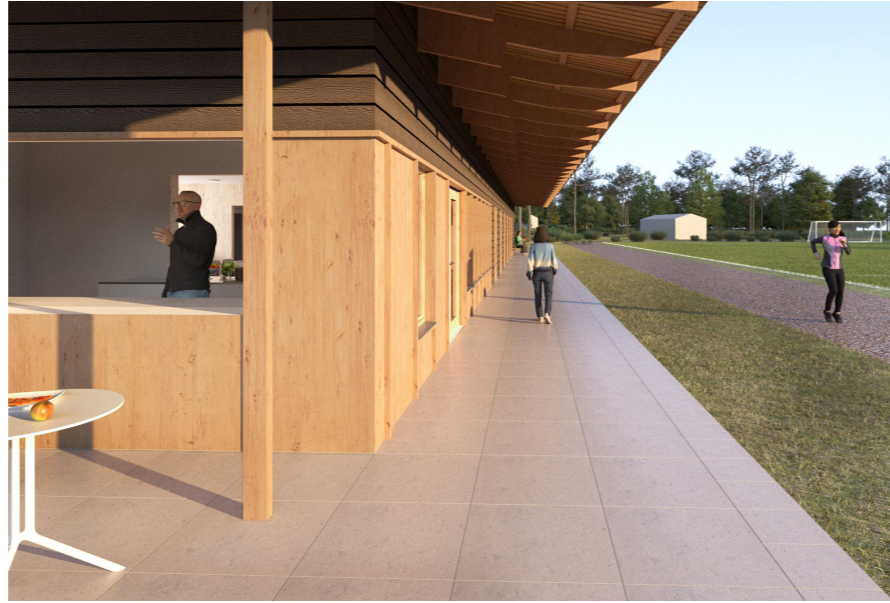
Den taktäckta markterrassen skapar en förbindande gång mellan byggnadens olika funktioner. Precis intill ligger idrottsplanen.

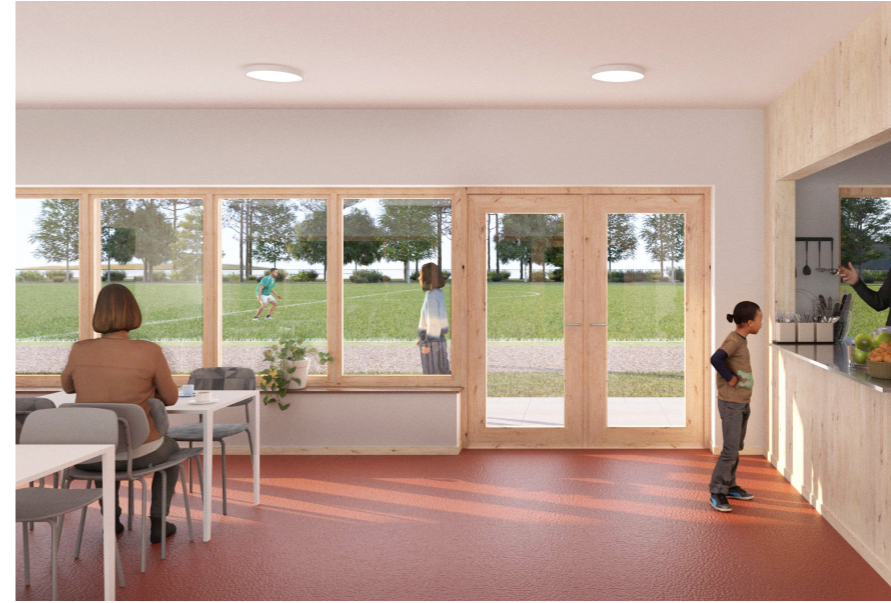
Invändig samlingslokal med möjlighet till kioskförsäljning som också ger utblickar mot idrottsplanen och mot Lygnern.

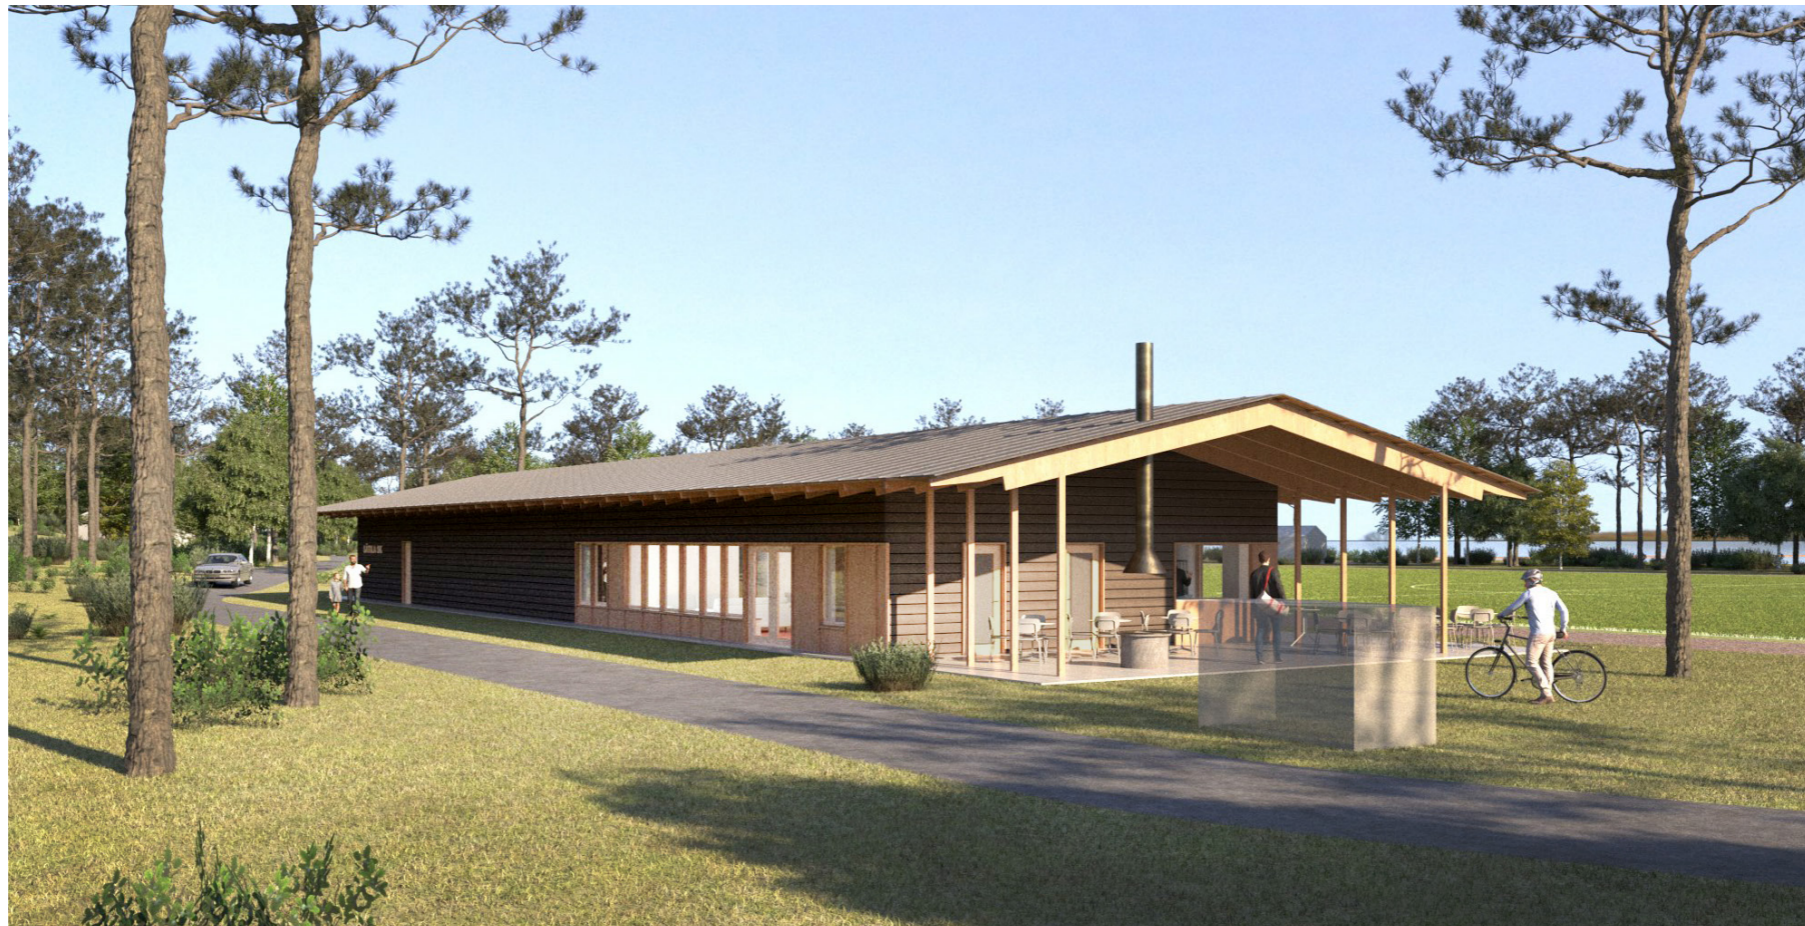
Byggnaden är mer sluten mot den förbipasserande körbara vägen men den uppglasade samlingsplatsen öppnar upp byggnaden även mot förbipasserande. I västerläge ligger den takskyddade serveringsytan. Den befintliga transformatorstationen skymtar i förgrunden.

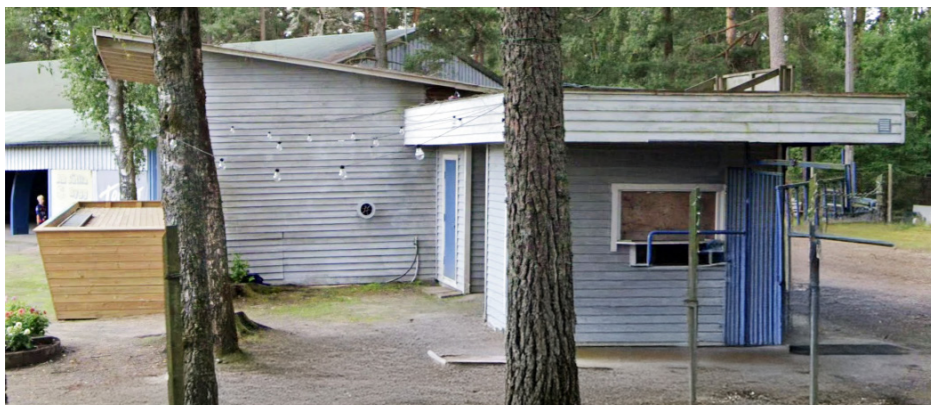
Idag består färgschemat av ljusgrå fasader, samt vita och blåa kompletterande fasaddetaljer.

Nuvarande färgschema.
Bildkälla: Google maps

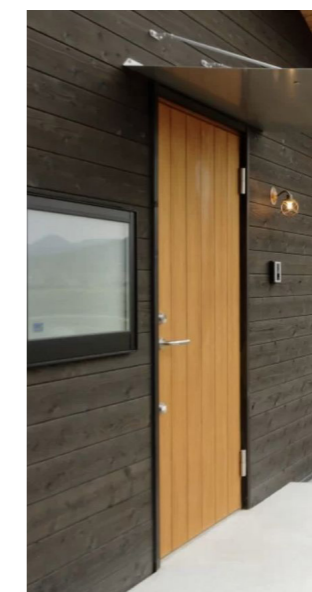
Fönster och dörrar i avstickande kulör som tydligt markerar ingångar och husens öppningar. Exempelvis herrgårdsgul eller trärent.
